Arbeitsbericht TENNANT 6400 Diesel

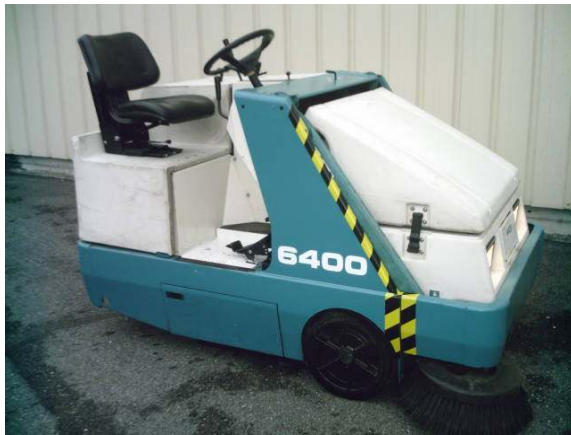
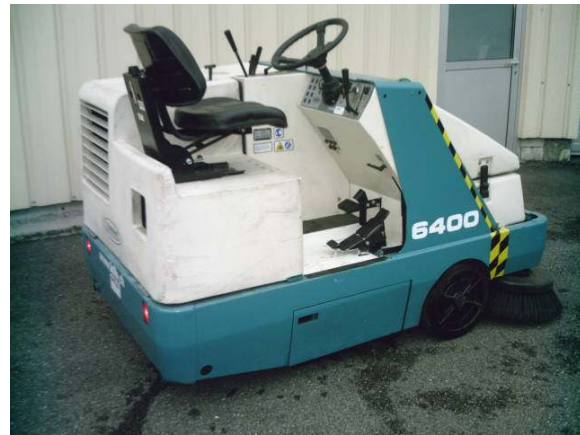
Bilder der revidierten TENNANT 6400 Diesel.
